Design and construction of a thermographic camera to determine the heat map of an idler in a conveyor belt

Diseño y construcción de una cámara termográfica para determinar el mapa de calor de un polín en una faja transportadora

Abstract. This research work describes the design and construction of a thermographic camera to determine the heat map of an idler on a conveyor belt. The problem encountered was that due to the constant work carried out, the idler often gets hot and could damage the belt and even cause fires. The hardware was built into low-cost electronic devices such as a credit card-sized motherboard called the Raspberry Pi, an Arduino microcontroller, a proximity temperature sensor, and a heat map sensor. After applying the prototype in the conveyor belt of the ECONSAs construction aggregates production company, located in Pachachaca Abancay, it can be concluded that the created system is used to monitor the temperature of a pollen in a conveyor belt; Likewise, it was possible to show the heat map to visualize the heating of the idler.

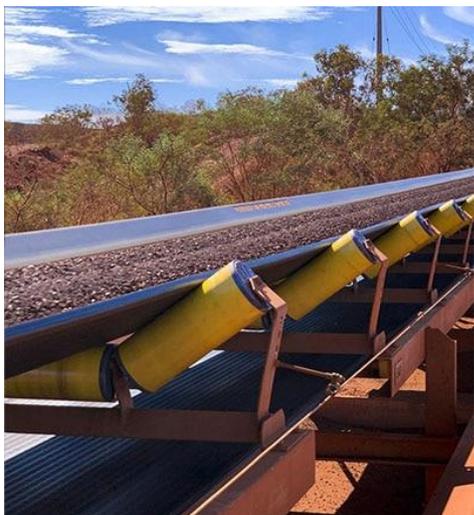
Fig. 1. Faja transportadora basada en polines

Las empresas de minería no metálica requieren transportar de un lugar a otro piedras, arena, hormigón o minerales. En el caso de la minería metálica, existe una faja transportadora principal que lleva el mineral desde el chancado primario hasta la pila de acopio con una longitud aproximada de 5.2 km [8]. Inicialmente, esta faja está diseñada para transportar un aproximado de 140,000 toneladas diarias de mineral; sin embargo, existen paradas no programadas, por ejemplo: por acumulación de material, por el quiebre de la estructura (bastidor), desgaste físico, fatiga de pernos, entre otros; estas paradas ocasionan una disminución de unas 20,000 toneladas, lo cual indica que se transporta unas 120,000 toneladas diariamente [9]; esto implica que el personal deja de trabajar durante varias horas y genera grandes pérdidas económicas para la empresa. La Fig. 1, muestra un ejemplo de faja transportadora utilizando polines y utilizada en una empresa.

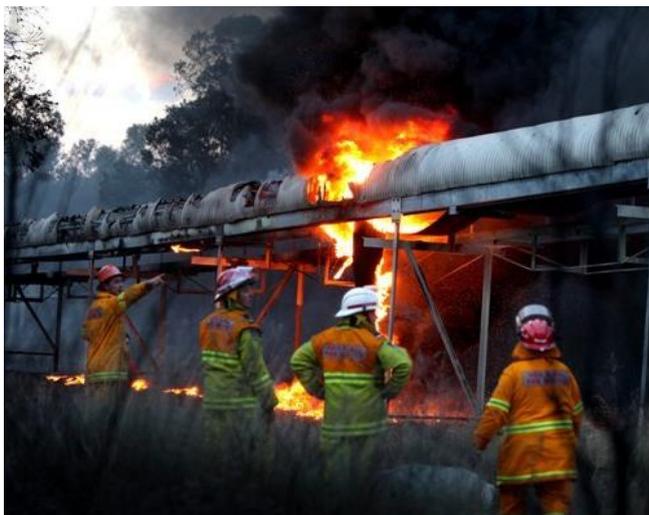
Fig. 2. Incendio ocasionado por el posible calentamiento de un polín

Una faja transportadora con el sistema de polines tiene los siguientes problemas: por un lado, existe un desgaste por calentamiento y fricción que no se puede detectar fácilmente; y por otro lado existe acumulación de material no detectado. Cuando un polín se empieza recalentar y no se hace una parada para dar un mantenimiento, podría dañarse el polín e incluso podría ocasionar un incendio (Fig. 2).

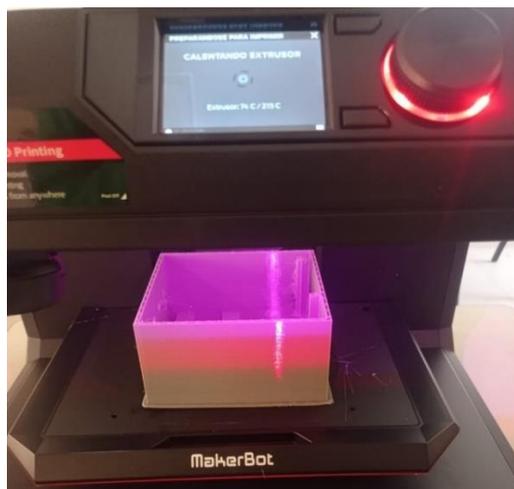
Fig. 4. Diseño de la carcasa en plena impresión

Una vez calibrado, el modelo diseñado previamente con el software se envía a imprimir, para lo cual la impresora 3D hace un calentamiento preliminar y luego inicia con la impresión, puede tardar una decena de minutos e incluso horas dependiendo del tamaño de la impresión y el diseño, la Fig. 4 muestra la impresión realizada. Luego de varias horas de impresión, finalmente sale el modelo 3D impreso, la Fig. 5 muestra la impresión de la carcasa y en cuyo interior ya están conectados lo dispositivos electrónicos, lo cual muestra el prototipo final.

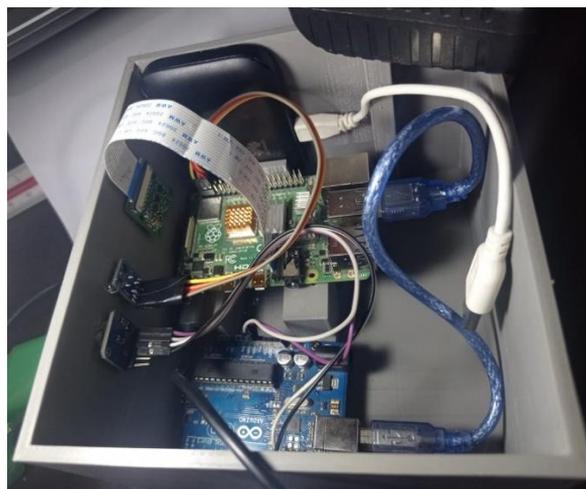
Fig. 5. Prototipo final

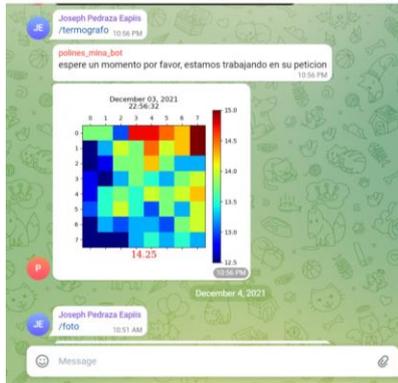
Fig. 6. Mapa de calor generada por el sistema

Para obtener el mapa de calor, mediante la red social Telegram, en dispositivo móvil o aplicación web, se invoca al comando “/termógrafo”, luego esta petición es solicitada al Bot de Telegram, luego el sistema solicita el estado actual de la temperatura mediante el sensor AMG8833, y despliega el mapa de calor hacia el cliente y luego le muestra en pantalla los resultados del mapa de calor. La Fig. 6 muestra el mapa de calor de una petición realizada por el cliente “Joseph Pedraza EAPIIS”, luego el sistema le dice que espere un momento mientras procesa, finalmente, le devuelve el mapa de calor en una figura de una matriz de 8x8, donde el rojo significa temperatura alta y el color azul significa temperatura baja y entre esos dos rangos se generan colores combinados que significan temperaturas intermedias.

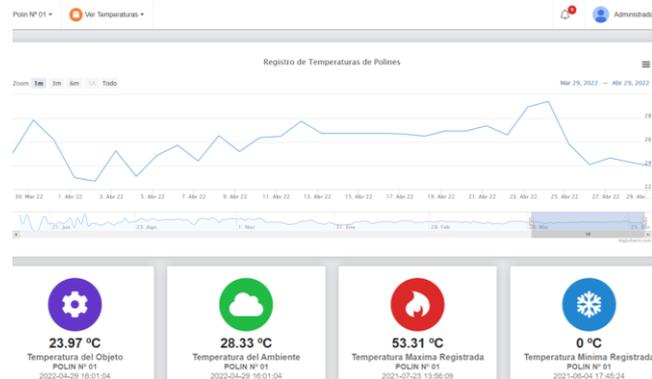
Fig. 7. Panel de control de las temperaturas

La Figura 7, muestra los resultados de las temperaturas leídas en un panel de control del 29/03 al 29/04 de 2022. Aquí se muestra también la temperatura en el polín, la temperatura del medio ambiente, la temperatura máxima registrada y la temperatura mínima registrada.
